Testrapport:

Folksams krocktest av
lastning i hantverkarbil

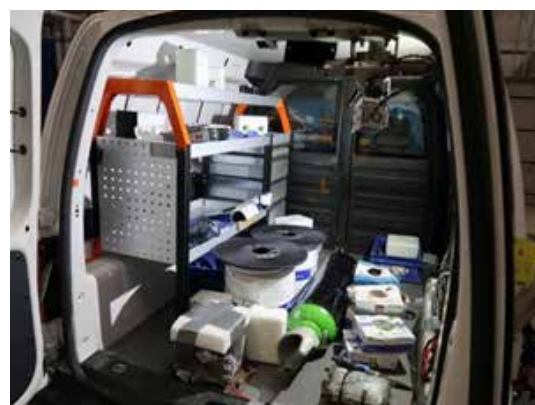
Figur 4. Bil 2 med lös last

I testbil 2 monterades hyllsystemet på plats med genomgående plåtskruv istället för popnitning. Lasten installerades i hyllsystem och lådor enligt Tabell 4. Hyllsystemet lastades med 83 kilo och 180 kilo löst på golvet (Figur 4).

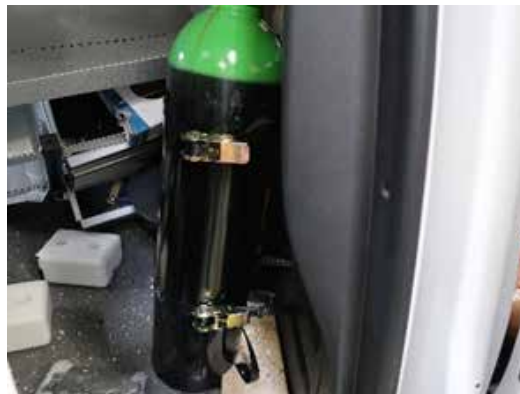
Figur 6. Gasflaska mot mellanvägg

Gastuben (Figur 6) som förankrats med en förstängning mot mellanväggen tippade framåt och orsakade att glasrutan spräcktes vid 100 ms. Gasflaskan orsakade ingen deformation i kupéutrymmet.

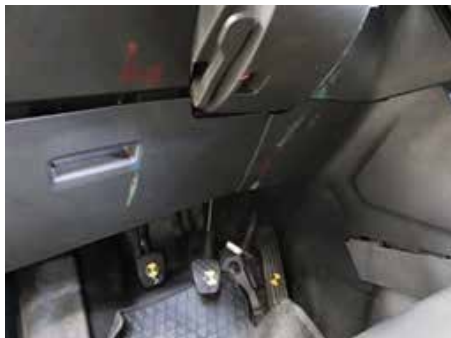
Figur 7. Förarplats benutrymme

Både sittdel och ryggstöd av förarstolen deformerades av lasten. Deformationerna av förarstolen orsakade minskat benutrymme och därigenom en ökning av kraften mot dockans underben som slog i instrumentbrädan. Tydliga markeringar på instrumentbrädan visade knäslag för båda benen (Figur 7). Ryggstödet deformerades orsakade att förardockan pressades framåt vilket gav ytterligare kraft mot bältet (Figur 8 och 9). Pedalerna deformerades av dockan. Vid 90 ms började förarstolens rygg röra sig framåt då stolen träffades av hyllsystemet som rörde sig framåt in i kupén. Vid cirka 170 ms hade ryggstödet deformation från hyllsystemet nått sitt maximum.
