## ANSÖKAN OM STÄMNING

**Saken:** Skadeståndsanspråk med anledning av skada

3. Geobear har av vårdslöshet eller oaktsamhet vid utförandet av entreprenadarbetena på AB Fastighet Höken 1 Lidköpings fastighet Hamngatan 9 i Lidköping orsakat skada.

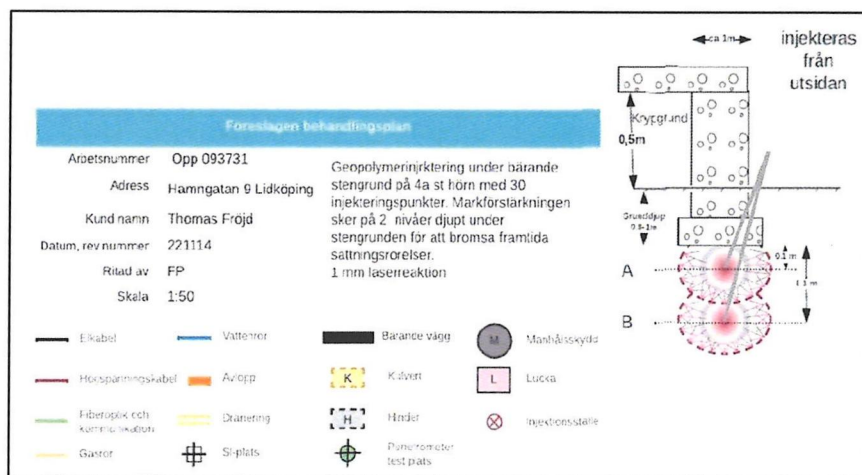
Bild från Offertskiss/Föreslagen behandlingsplan, bilaga till Offert, bilaga 2.

26. Geobear åtog sig att injektera geopolymers under och mot den bärande stengrunden på fyra hörn med ca 30 injekteringspunkter; alltså endast i anslutningen till den befintliga stengrunden. Markförstärkningen skulle ske på två nivåer djupt under stengrunden för att bromsa framtida sättningsrörelser som framgår av den föreslagna behandlingsplanen.

27. Geobear åtog sig således att utföra två injekteringar, "Injektering B" ca 1,1 meter under den bärande stengrunden och "injektering A" ca 0,1 meter under den bärande stengrunden.

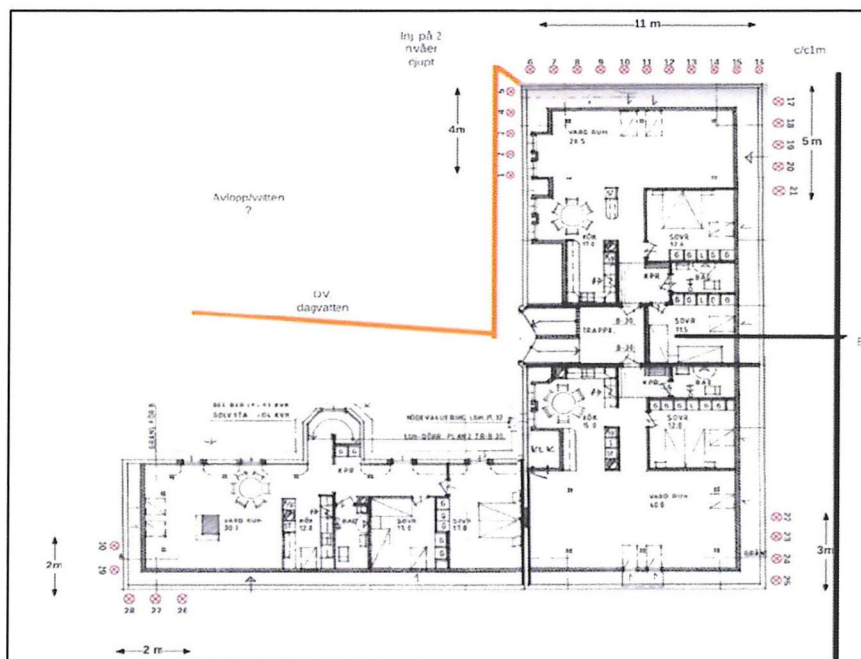
*Bild från Offertsbrev, bilaga till Offert, bilaga 2, avseende tilltänkta injektionspunkter.*

Av bilaga marktest, en bilaga till Offert, **bilaga 2**, framgår att Geobear undersökt markförhållandena och konstaterat vilka materialtyper som var lokaliserade under huset och skulle komma i kontakt geopolymererna.

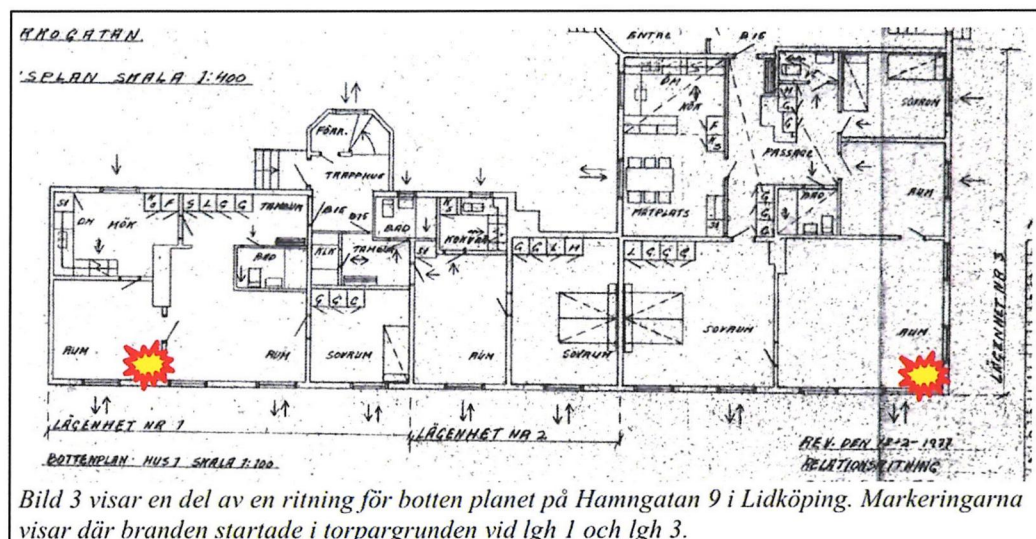
Se bild 3 på s. 3 i bilaga 4.

34. Branden konstateras startat i byggnadens undre delar, trossbotten<sup>5</sup> och bjälklag. Båda dessa byggnadsdelar består av trä, vilket varit känt eller i vart fall bort varit känt för Geobear genom besiktning på plats och övrig informationsinhämtning inför upprättande av Offerten.

35. I Protokollat finns bilder, se s. 2, jämte planritning med markeringar, se s. 3, utvisandes var branden startat. Därutöver återfinns bilder på håll räddningstjänsten öppnat i golv i lägenhet för att kunna få åtkomst till elden. Därefter följer bilder från torpargrunden med brand-/värmeskadade objekt och brandrester efter de insprutade geopolymerna.

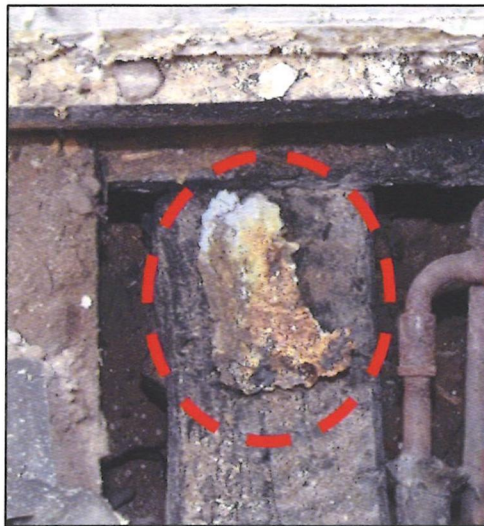
Se bild 8 på s. 5 i bilaga 4.

36. Av utredningen framgår att geopolymert inte anlades mot betong och stenmaterial på sätt som angetts i Offerten och Geobears angivna utförande. Istället för lokala injekteringar i två steg och kontrollerad expansion har en stor mängd geopolymert injekterats och fritt spridit sig under husets grund och kommit i direkt med eldfångt material. Eftersom massan är rörlig innan den stelnar och stora mängder injekterats har geopolymert letat sig fram i tomrum och håligheter för att slutligen tränga upp i torpargrunden och bjälklaget.

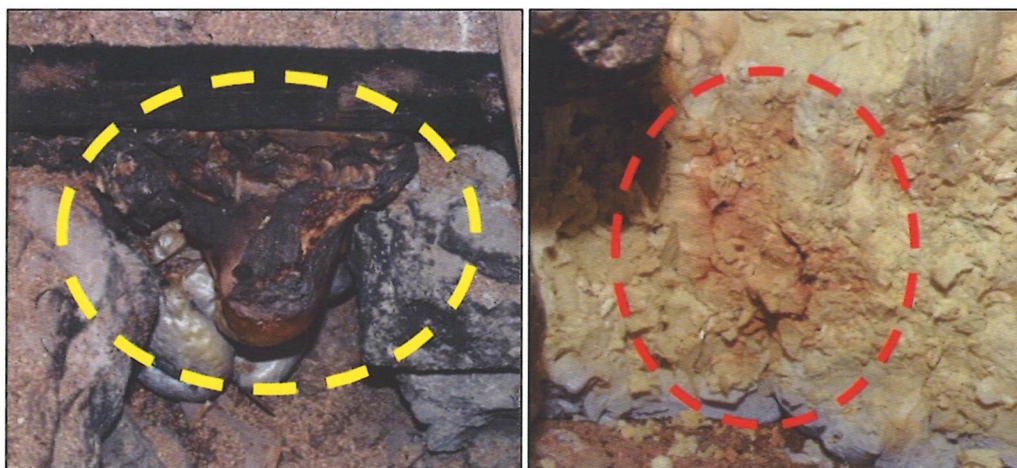
Bild nr. 15 och 16 på s. 9 i bilaga 4.

37. Under injekteringsarbetet har geopolymersmassans tryck vid expansion och härdning orsakat sådan värmeutveckling att brand uppstått. I Protokoll finns bilder på geopolimer som kontrollerats genom klyvning. Det noteras att färgskiftningar uppstår; färgskiftningarna är ett resultat av den värmebildning som uppstår till följd av det höga tryck som bildas när materialet härdas och expanderar. Under kontrollerade former och i små mängder förblir trycket och värmeutvecklingen liten. Ett fackmässigt utförande innebär att mindre mängder injekteras eller appliceras och att expansion/härdning sker varefter ytterligare material appliceras; allt för att undvika okontrollerad expansion med värmeutveckling mot eldfångst material.
