## STOCKHOLMS TINGSRÄTTS MÅL NR T 8205-26

NCC SVERIGE AB ("NCC") ./ TRYG FORSIKRING A/S, CVR 24260666, GENOM  
TRYGG-HANSA FÖRSÄKRING FILIAL ("TRYGG-HANSA")

## TRYGG-HANSAS UTVECKLADE SVAROMÅL 2026-08-24

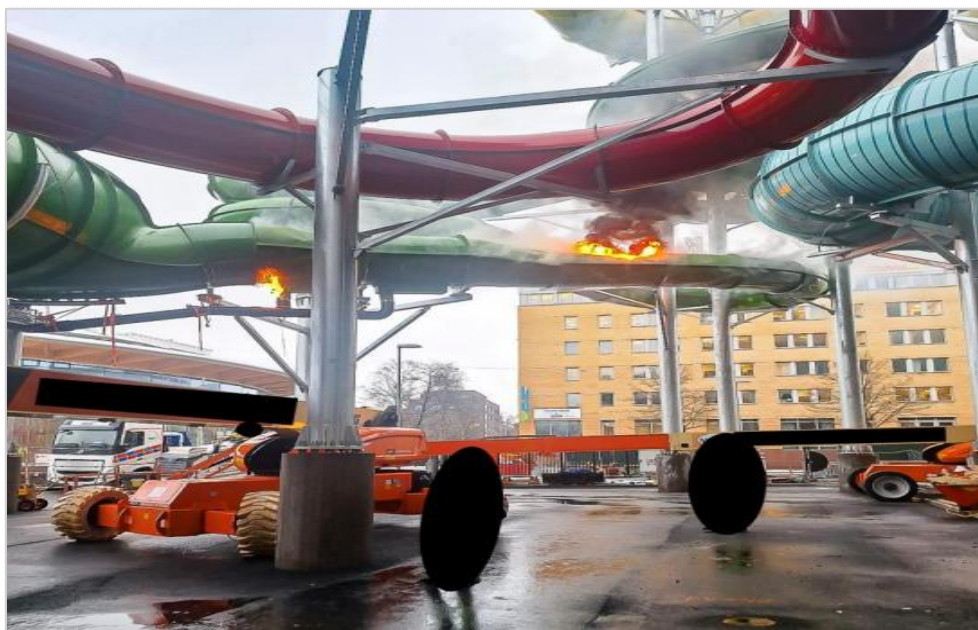
**Bild 2:** Urklipp ur SHK:s slutrapport, aktbilaga 19 i mål T 13341-25, s. 13, figur 5. Bild ca. kl. 10.05.

177. Som nedan kommer att utvecklas (se avsnitt F.2), har utredningen visat att Branden startade i samband med så kallad elmuffsvetsning av omledningsrör i anslutning till vattenrutschkanan Rattler. Arbetsmomentet utfördes av sidoentreprenören WhiteWater.
178. Strax efter kl. 10.00 uppmärksammades att det kom rök från vattenrutschkanan Rattler och ett par minuter därefter slog lågor ut från den samma.<sup>1</sup>

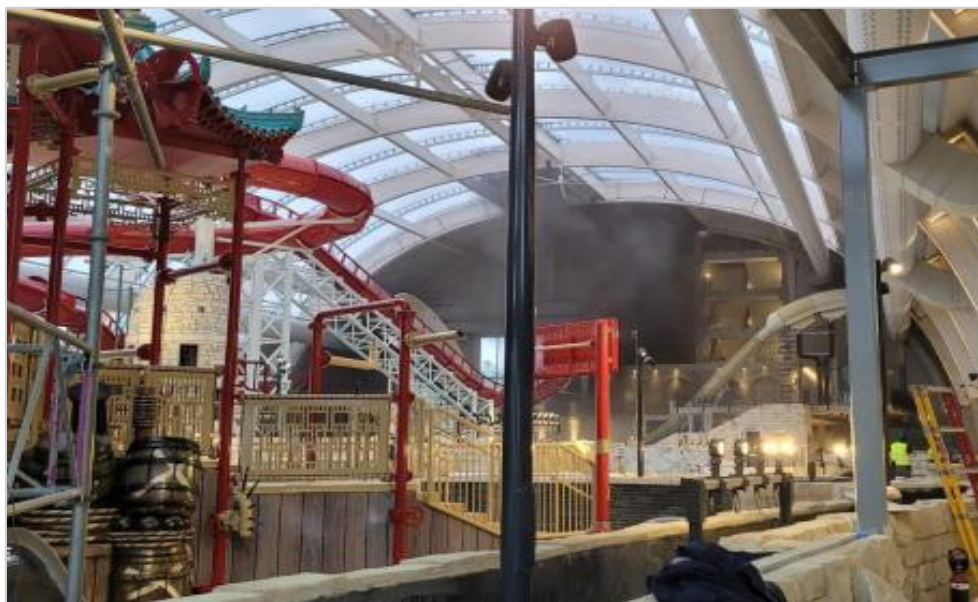
**Bild 3:** Urklipp ur SHK:s slutrapport, aktbilaga 19 i mål T 13341-25, s. 14, figur 6. Bild ca. kl. 10.06.

179. Branden spred sig därefter i vattenrutschkanan Rattler och rök rörde sig upp mot det torn från vilket vattenattraktionerna startade och började även sprida sig i bassänghallen.<sup>2</sup>

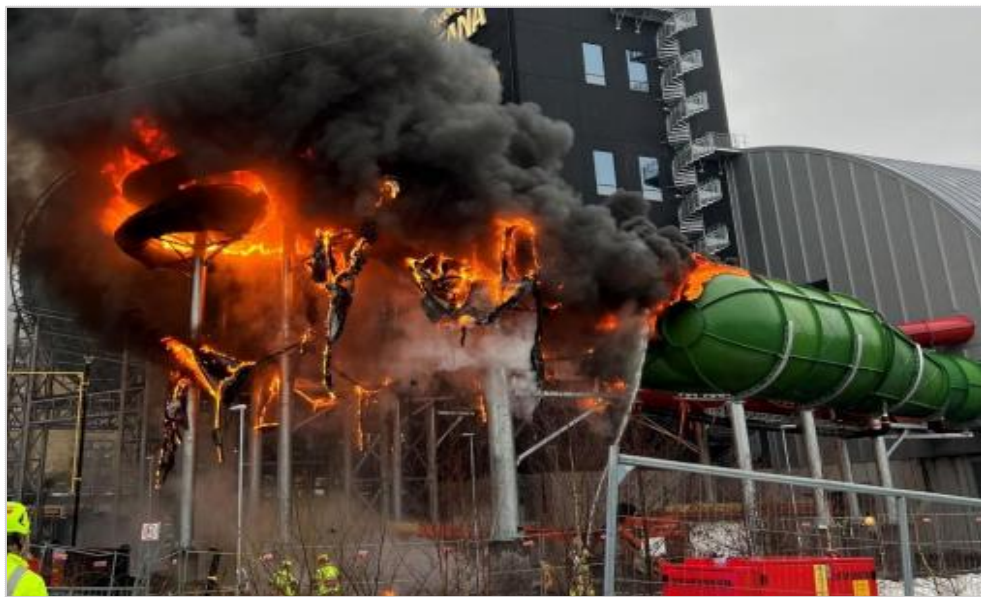
**Bild 4:** Urklipp ur SHK:s slutrapport, aktbilaga 19 i mål T 13341-25, s. 14, figur 8. Bild ca. kl. 10.16.

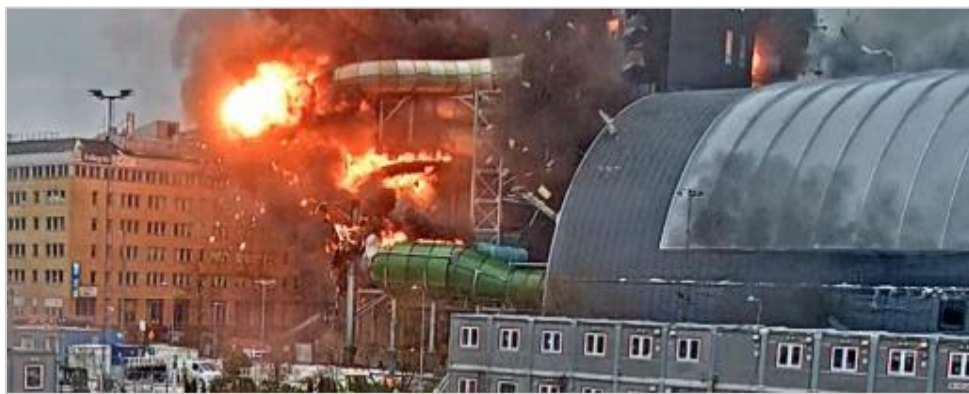
**Bild 5:** Urklipp ur SHK:s slutrapport, aktbilaga 19 i mål T 13341-25, s. 16, figur 9. Bild ca. kl. 10.20.

180. En tid efter att rök första gången upptäcktes komma från vattenrutschkanan inträffade en brandgasexplosion högt uppe i tornet. Branden och rökutvecklingen tilltog därefter kraftigt och Branden kunde sprida sig till övriga vattenrutschkanor och in i bassänghallen.<sup>3</sup>
